東南大学講義 2016年6月11日

四川地震・昭通地震と
東北地震、熊本地震

愛知工業大学地域防災研究中心
教授 正木和明

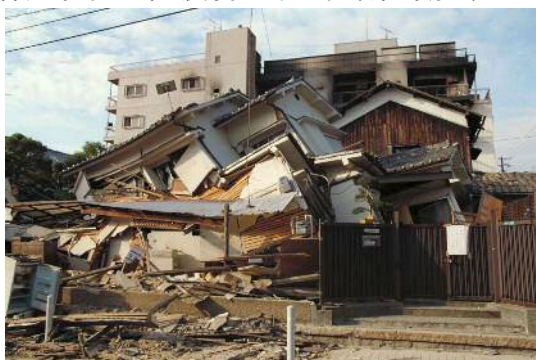
1995神戸地震

神戸市中心部 震度7 木造住居倒壊多数

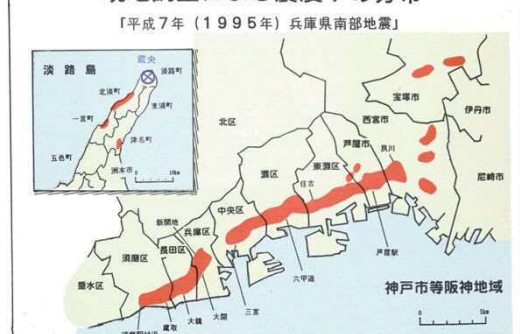
1995神戸地震

活断層に沿う震度7の帯域

現地調査による震度7の分布

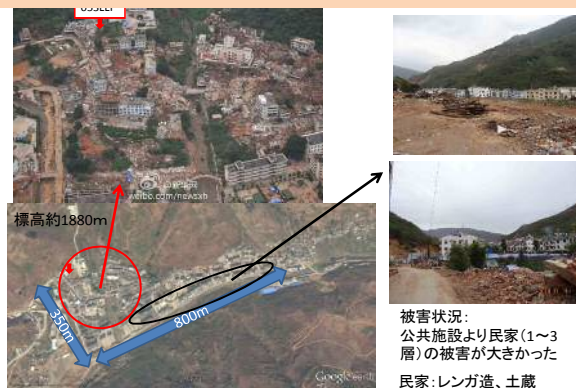
2015 魯甸地震

被害状況:
 公共施設より民家(1~3層)の被害が大きかった
 民家:レンガ造、土蔵
 公共施設:レンガ-コンクリート造、RC造

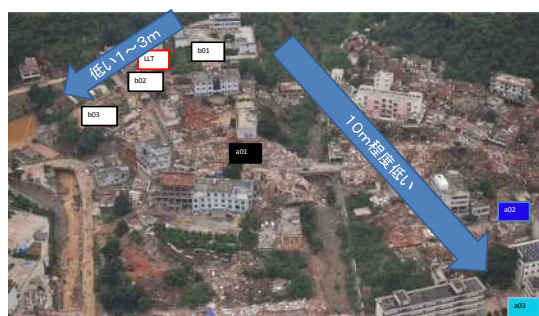
2015 魯甸地震

龍頭山の建物被害状況及び微動観測

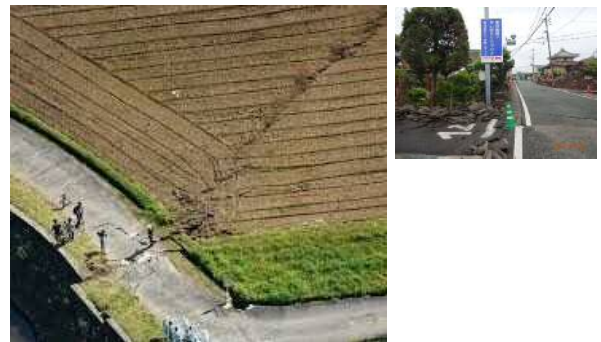
2016 熊本地震

活断層に起因する直下地震

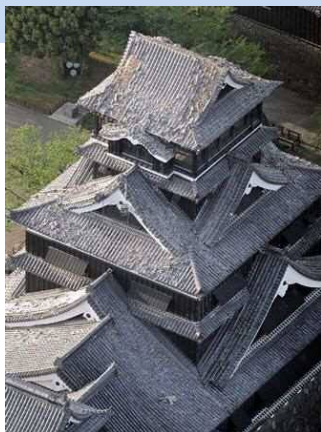
2016 熊本地震

1960年再建
RC構造
屋根瓦剥離落下

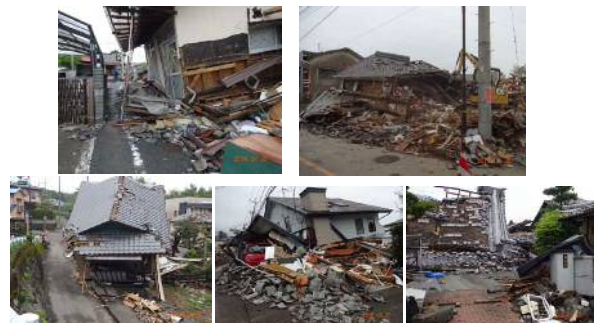
2016 熊本地震

多数木造家屋倒壊
